# CATALOGUE

# SƠN HÀNG HẢI

# GIỚI THIỆU

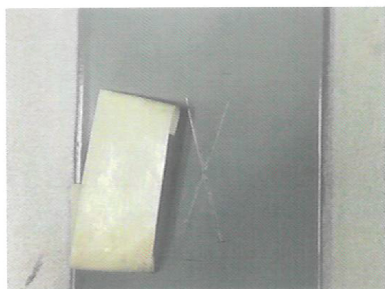
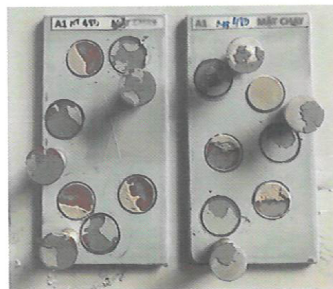
**AFTER TEST WATER CONDENSATION / SAU THỬ NGHIỆM NGƯNG TỤ NƯỚC**

Characteristic / Tên chỉ tiêu	Test method / Phương pháp thử nghiệm		
<b>Water condensation test</b> <i>Kiểm tra ngưng tụ nước</i>	ISO 6270-1 : 2017		
Test conditions / Điều kiện thử nghiệm: <ul style="list-style-type: none"> <li>• Test duration / Thời gian thử nghiệm: 720 hours / giờ.</li> <li>• Evaluation after 240hours, 480hours, 720hours / Đánh giá sau 240 giờ, 480 giờ, 720 giờ.</li> <li>• Test temperature / Nhiệt độ thử nghiệm: 38 °C.</li> </ul>			
❖ <b>Assessment after 240 hours of water condensation test</b> Đánh giá sau 240 giờ thử nghiệm ngưng tụ nước			
Assessment method <i>Phương pháp đánh giá</i>	Classification <i>Phân loại</i>	Requirements <i>Yêu cầu</i> ISO 12944-6:2018	Remark <i>Ghi chú</i>
<b>2.1. ISO 4628-2, Blistering</b> <i>ISO 4628-2, Độ phồng rộp</i>	0 (S0)	0 (S0)	No blistering / Không phồng rộp
<b>2.2. ISO 4628-3, Rusting</b> <i>ISO 4628-3, Độ gỉ</i>	Ri 0 (S0)	Ri 0	No rusting / Không gỉ

<b>2.3. ISO 4628-4, Cracking</b> <i>ISO 4628-4, Độ rạn nứt</i>	0 (S0)	0 (S0)	No cracking / Không rạn nứt
<b>2.4. ISO 4628-5, Flaking</b> <i>ISO 4628-5, Độ bong tróc</i>	0 (S0)	0 (S0)	No flaking / Không bong tróc

2.1. ISO 4628-2, Blistering <i>ISO 4628-2, Độ phồng rộp</i>	0 (S0)	0 (S0)	No blistering / <i>Không phồng rộp</i>	
2.2. ISO 4628-3, Rusting <i>ISO 4628-3, Độ gỉ</i>	Ri 0 (S0)	Ri 0	No rusting / <i>Không gỉ</i>

2.3. ISO 4628-4, Cracking <i>ISO 4628-4, Độ rạn nứt</i>	0 (S0)	0 (S0)	No cracking / <i>Không rạn nứt</i>	
2.4. ISO 4628-5, Flaking <i>ISO 4628-5, Độ bong tróc</i>	0 (S0)	0 (S0)	No flaking / <i>Không bong tróc</i>	
❖ Assessment after 480 hours of water condensation test <i>Đánh giá sau 480 giờ thử nghiệm ngưng tụ nước</i>				
Characteristic <i>Tên chỉ tiêu</i>	Test method <i>Phương pháp thử nghiệm</i>	Requirements <i>Yêu cầu</i> ISO 12944-6:2018	Test result <i>Kết quả thử nghiệm</i>

2.1. ISO 4628-2, Blistering <i>ISO 4628-2, Độ phồng rộp</i>	0 (S0)	0 (S0)	No blistering / Không phồng rộp	
2.2. ISO 4628-3, Rusting <i>ISO 4628-3, Độ gỉ</i>	Ri 0 (S0)	Ri 0	No rusting / Không gỉ

2.3. ISO 4628-4, Cracking <i>ISO 4628-4, Độ rạn nứt</i>	0 (S0)	0 (S0)	No cracking / Không rạn nứt	
2.4. ISO 4628-5, Flaking <i>ISO 4628-5, Độ bong tróc</i>	0 (S0)	0 (S0)	No flaking / Không bong tróc	
❖ Assessment after 720 hours of water condensation test <i>Đánh giá sau 720 giờ thử nghiệm ngưng tụ nước</i>				
Characteristic <i>Tên chỉ tiêu</i>	Test method <i>Phương pháp thử nghiệm</i>	Requirements <i>Yêu cầu</i> ISO 12944-6:2018	Test result <i>Kết quả thử nghiệm</i>

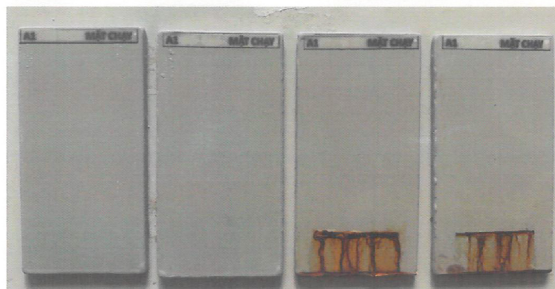
1440 HOURS / 1440 GIỜ

Assessment method <i>Phương pháp đánh giá</i>	Unit <i>Đơn vị</i>	Test result <i>Kết quả thử nghiệm</i>	
		Specimen 1 <i>Mẫu 1</i>	Specimen 2 <i>Mẫu 2</i>
3.5. ISO 12944-6, Corrosion at scribe <i>ISO 12944-6, Ăn mòn ở đường rạch</i>			
• The corrosion at scribe <i>Độ ăn mòn ở đường rạch</i>	mm	0.79	0.69
• Average value / <i>Trung bình</i>	mm	0.7	
• Requirements / <i>Yêu cầu</i> ISO 12944-6:2018	mm	1.5 Max.

**Conclusion / Kết luận:** Tested coating system comply with the requirements given in ISO 12944-6:2018 – Corrosivity category C4 very high or C5 high Test regime 1 / Hệ thống sơn thử nghiệm đáp ứng được yêu cầu theo tiêu chuẩn ISO 12944-6:2018 – Môi trường ăn mòn C4 độ bền rất cao hoặc C5 độ bền cao, thử nghiệm theo chế độ 1.

AFTER TEST SALT SPRAY / SAU THỬ NGHIỆM PHUN MUỐI
